Séance ordinaire du 27 juin 2024
19^e séance – Législature 2021-2024

VIGNER – CAPTAGES, TRAITEMENT ET POMPAGE

MESURES D'ENTRETIEN ET D'OPTIMISATION

RAPPORT TECHNIQUE

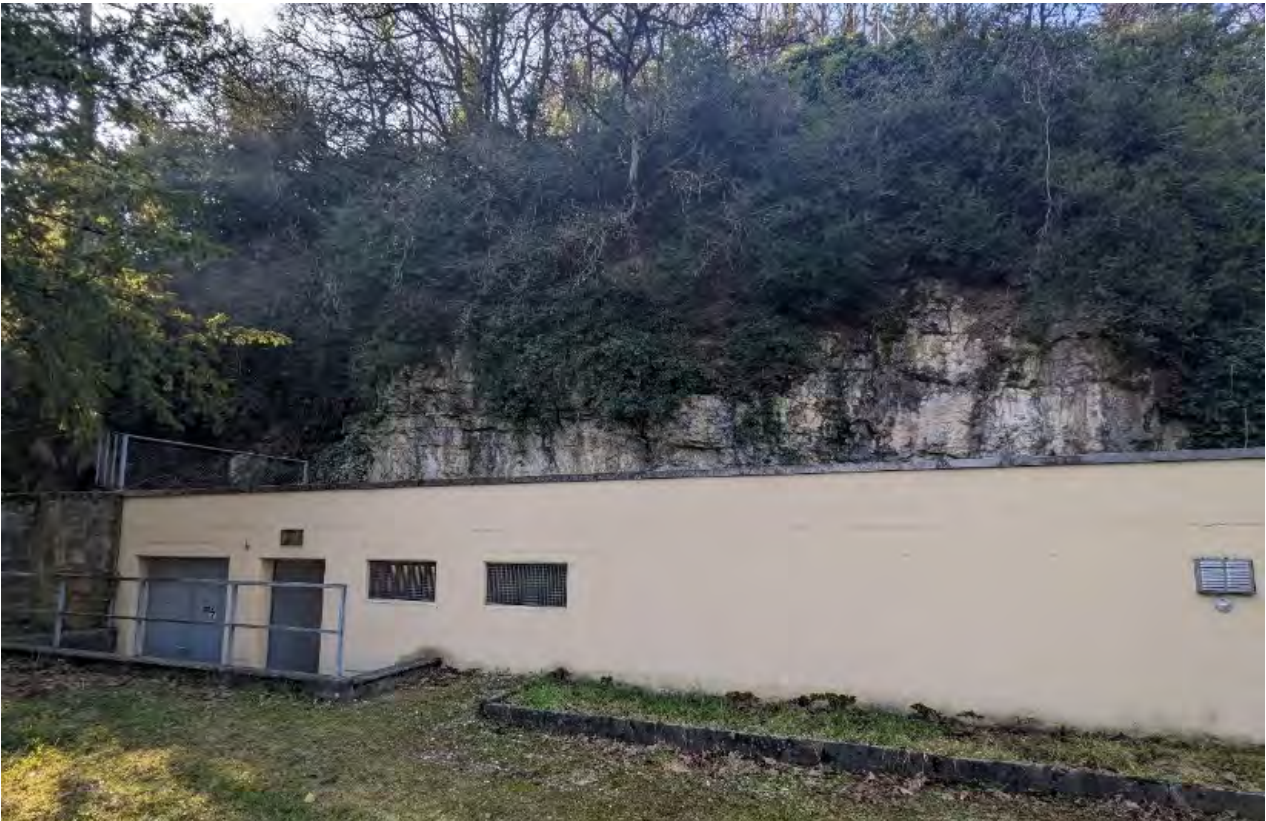
4.2 Bâtiment

Partie d'ouvrage	Point de contrôle	Défaut / non-conformité / optimisation	Intervention à planifier
Bâtiment	Fenêtres	Abimées	Remplacement des verres cassés Renouvellement des joints
	Porte	Non sécurisée	Installation d'une porte anti-effraction
	Clôtures	Clôtures dégradées, serrure portail défectueuse	Réparation clôture et nouveau cylindre sur le portail

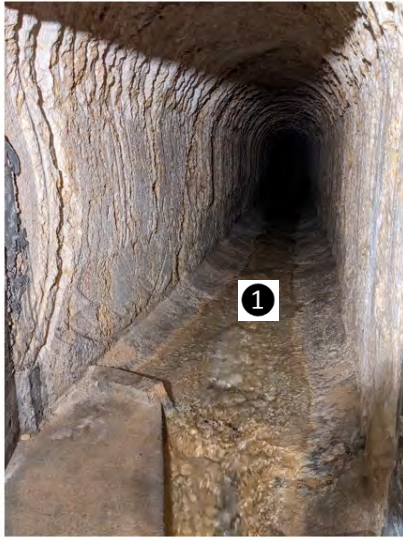
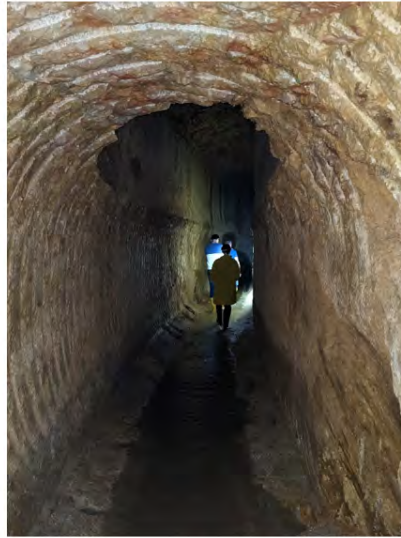
Partie d'ouvrage	Point de contrôle	Défaut / non-conformité / optimisation	Intervention à planifier
Galerie / Captage / Puits	Galerie	Matériaux fins mobilisables dans le chenal d'écoulement d'eau brute	Nettoyage des matériaux fins
	Captage ouest	Couvercle non conforme, chemin d'accès du BF privé, risques liés aux retours d'eau par la crépine ouest	Sécurisation de la chambre

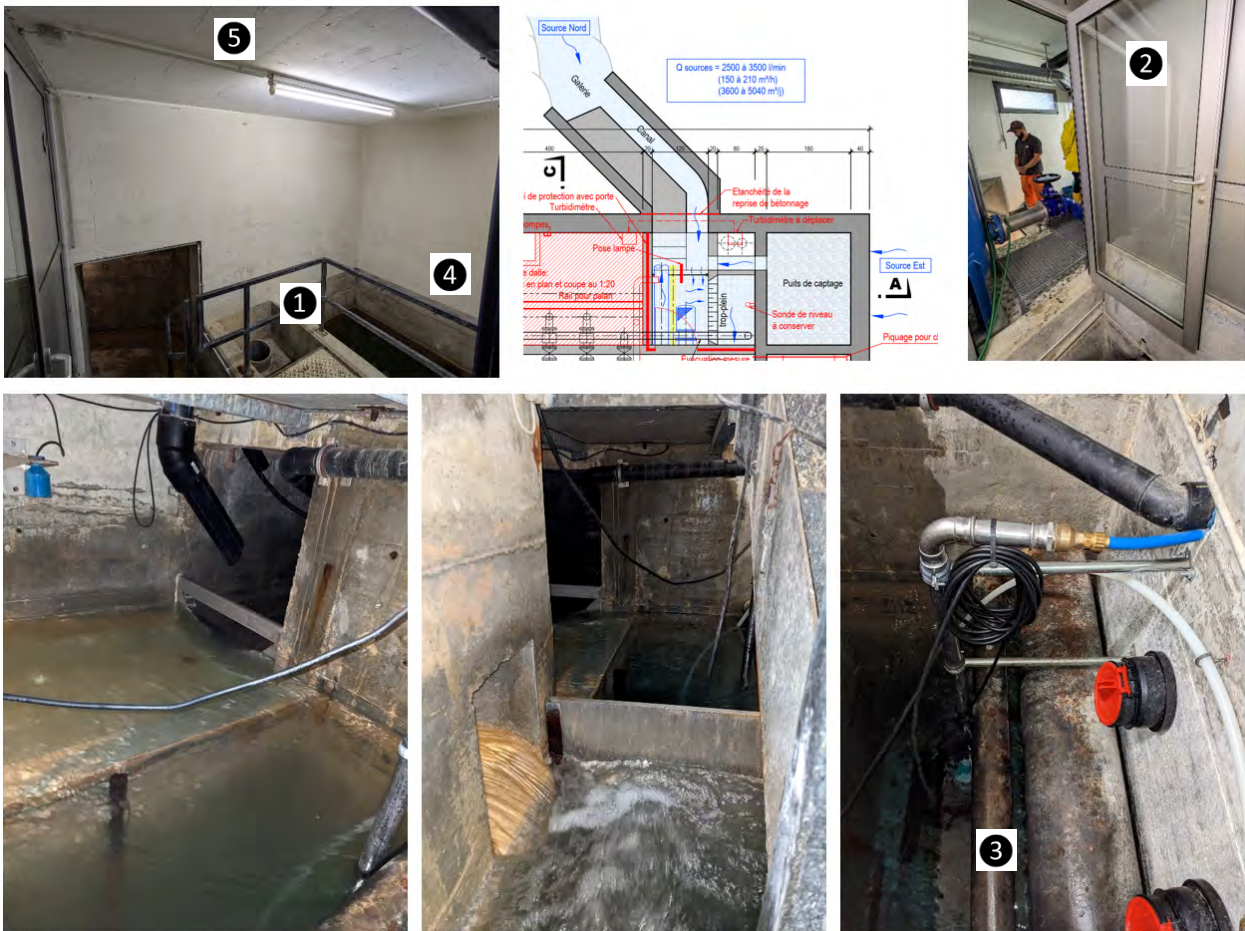
4.4 Chambre de rassemblement

Partie d'ouvrage	Point de contrôle	Défaut / non-conformité / optimisation	Intervention à planifier
Chambre de rassemblement	Général	Eau stagnante dans l'évidement de l'ancien limnimètre	Obturation de l'évidement
	Aération	Porte d'accès au local non étanche mais air filtré	Installation d'une porte étanche
	Conduites	Conduite bouchonnée de provenance inconnue sur le plan d'eau brute	Suppression de la conduite et du passage de mur
	Serrurerie	Corrosion / traitement de surface des garde-corps	Remplacement des garde-corps par des éléments en Inox
	Eclairage	Pas de protection sur le néon au plafond	Installation d'un éclairage conforme

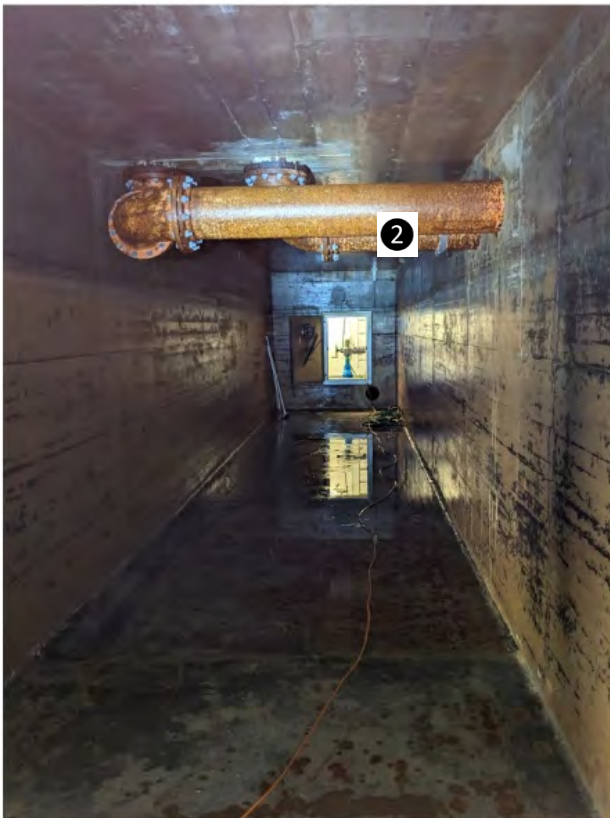
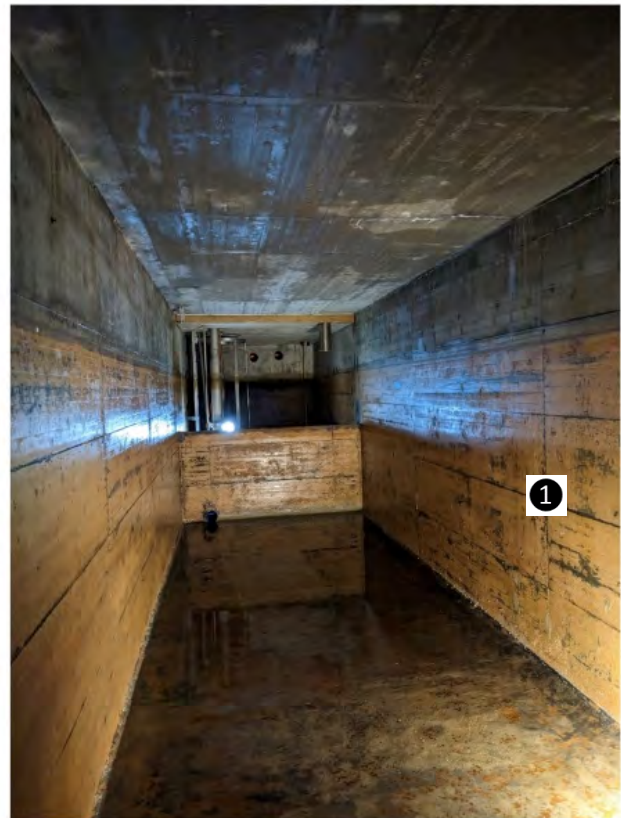
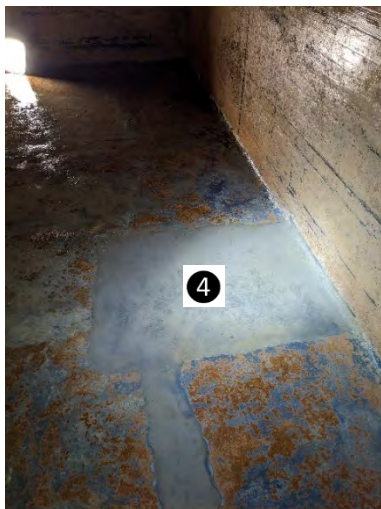
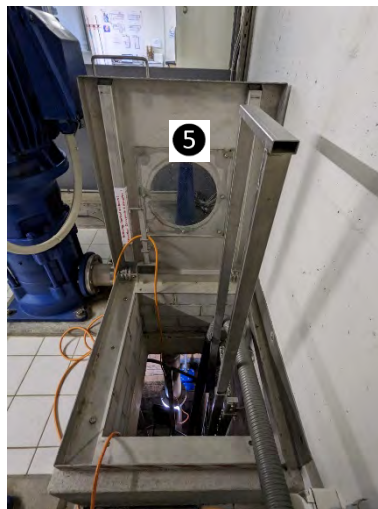
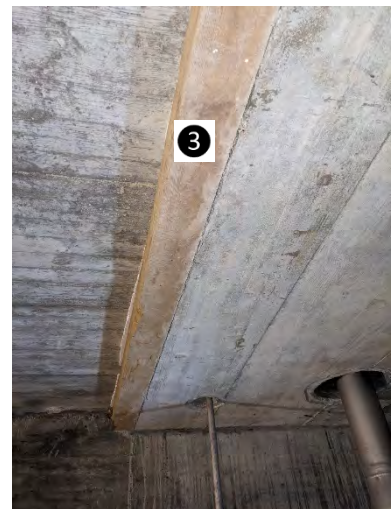
4.5 Cuve de contact / cuve de pompage

Partie d'ouvrage	Point de contrôle	Défaut / non-conformité / optimisation	Intervention à planifier
Cuves	Murs	Revêtement sur béton dégradé, produit inconnu et sans certificat SSI GE	Décapage et mise en œuvre d'un nouveau revêtement
	Murs	Quelques nids de gravier	Piquage et rhabillage des nids de gravier
	Equipements	Conduites et vannes corrodées	Sablage et traitement de surface des conduites corrodées
	Dalle	Éléments de coffrage en bois encore présents sous dalle	Élimination des éléments organiques
	Radier	Chape fissurée et dégradée	Démolition et renouvellement de la chape
	Accès	Au-dessus du plan d'eau et non étanche pour la cuve de pompage	Installation d'un couvercle étanche

La dégradation généralisée de l'enduit de revêtement intérieur des cuves a été une des premières préoccupations suite à l'inspection car aucune documentation du produit utilisé à l'époque de la construction n'a pu être retrouvée. Des échantillons ont donc été prélevés rapidement pour être analysés. Les résultats n'ayant pas mis en évidence une toxicité particulière, aucune action urgente n'a été entreprise.

L'assainissement complet des cuves (avec des produits approuvés par la SSIGE) est cependant à prévoir, chape comprise, car elle présente des fissures et des tâches indéterminées. Des tacons de réparation sont d'ailleurs visibles et un constat de Sablisol après une intervention de 2020 mentionne que la chape est décollée du radier et que de l'eau est présente entre les deux, ce qui n'est évidemment pas souhaitable.

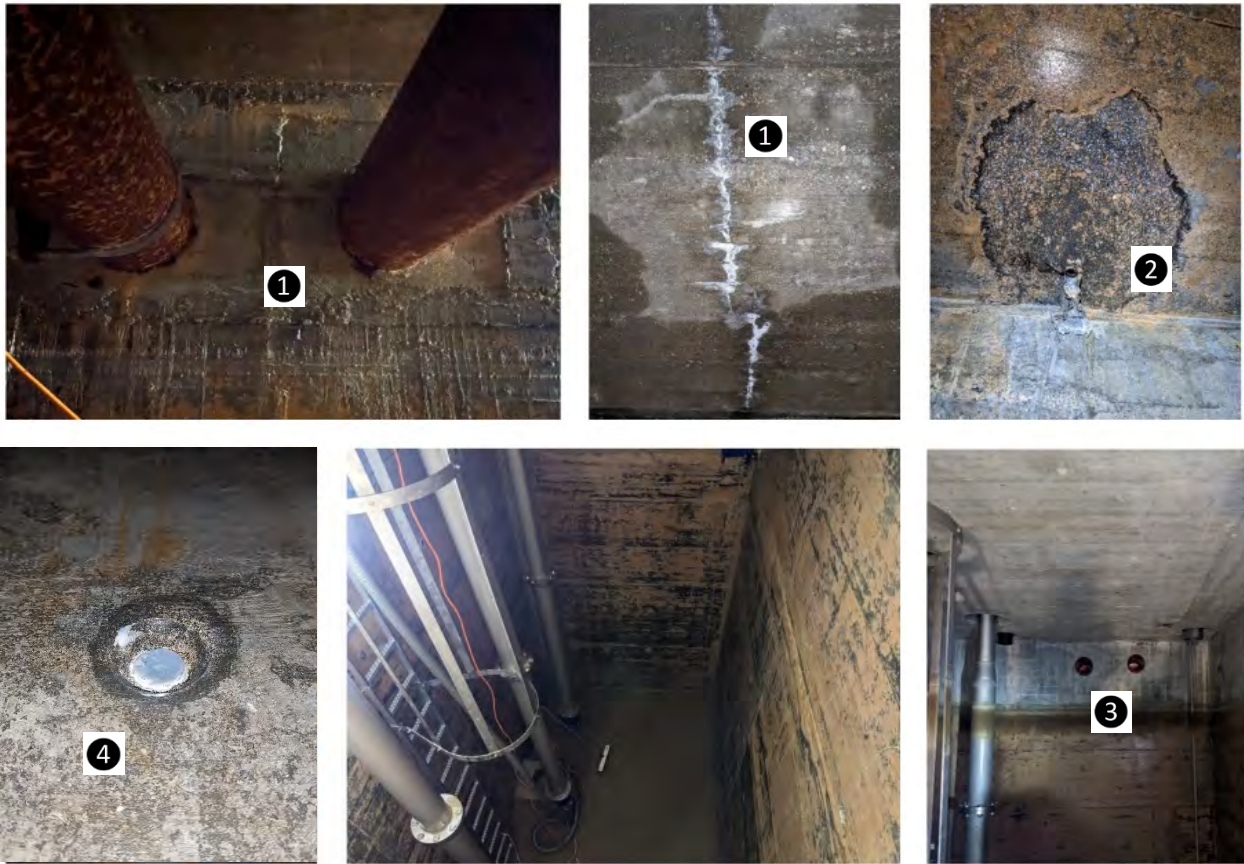
Partie d'ouvrage	Point de contrôle	Défaut / non-conformité / optimisation	Intervention à planifier
Cuves	Général	Quelques signes d'infiltration d'eau à travers des fissures ou des passages de murs	Injection de fissures / collerettes d'étanchéité
	Dalle	Petit tube métallique au plafond sous dalle, vers la porte d'accès	Injection, piquage et rhabillage
	Trop-plein	Deux trop-pleins non siphonnés	Installation de siphons
	Murs	Bouchons plastiques des distanceurs apparents et résidus de colle	Rhabillage
	Accès	Mal sécurisé pour la cuve de contact	Installation d'une aide à la descente sur l'échelle

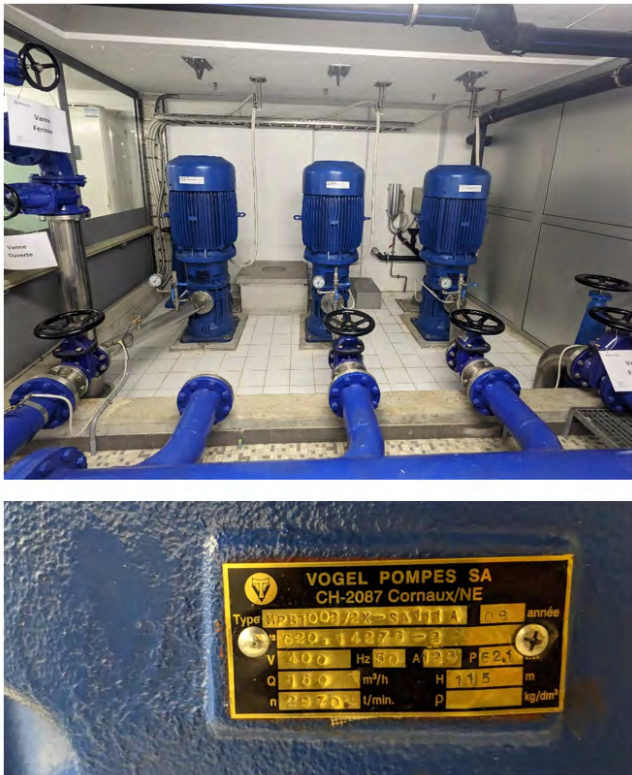
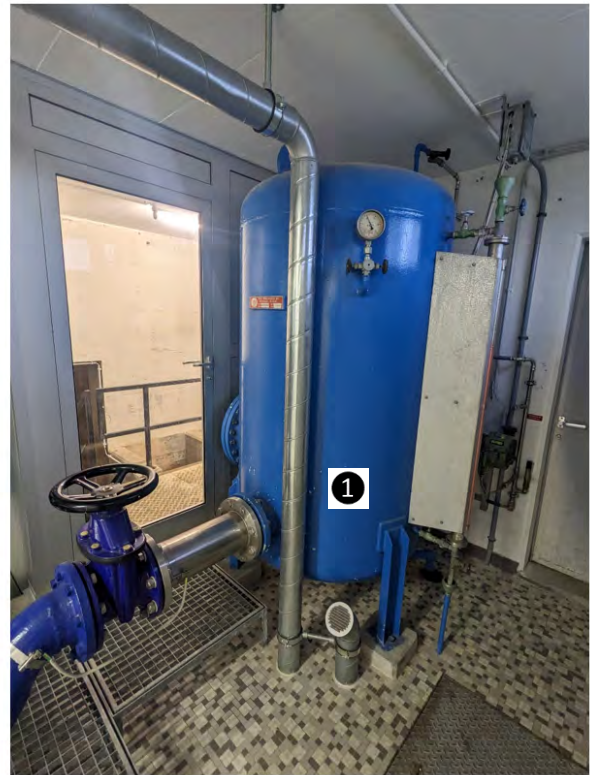
4.6 Pompage

Partie d'ouvrage	Point de contrôle	Défaut / non-conformité / optimisation	Intervention à planifier
Pompage	Antibélier	Conception ne permettant pas le renouvellement de l'eau	Installation d'un nouveau chaudron de conception moderne
	Pompes	Optimisation des régimes de pompage pour garantir le temps de contact du chlore	Installation de variateurs sur les pompes

Sa dernière inspection par l'ASIT date de mars 2020. Elle montre, à l'intérieur de la cuve, une corrosion feuilletée jusqu'à 4mm de profondeur sur une épaisseur d'origine de 15mm. Un sablage de l'intérieur a été exigé pour le prochain contrôle planifié en mars 2025.

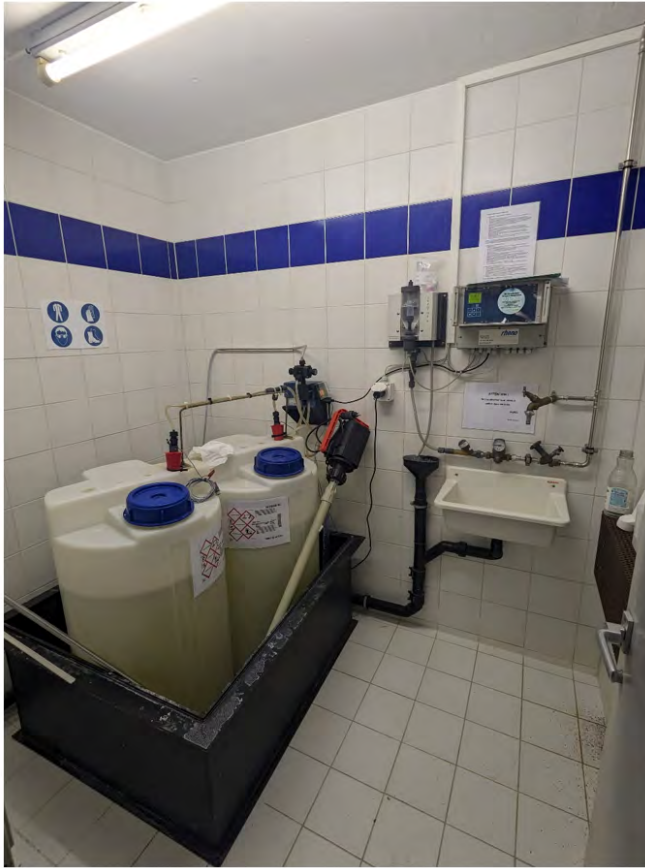
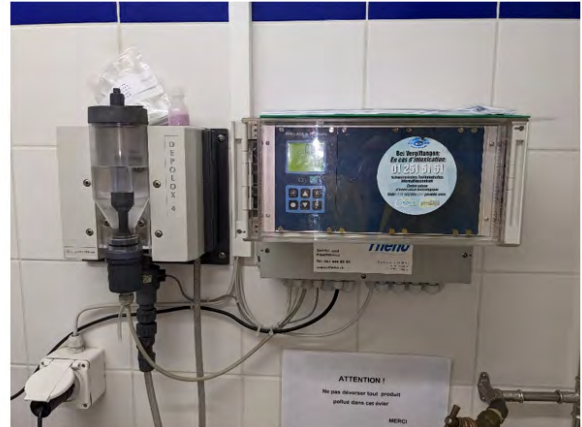
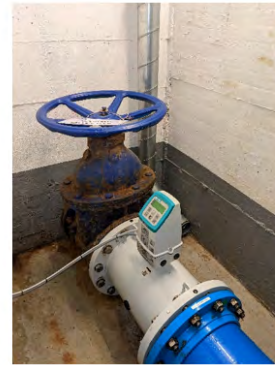
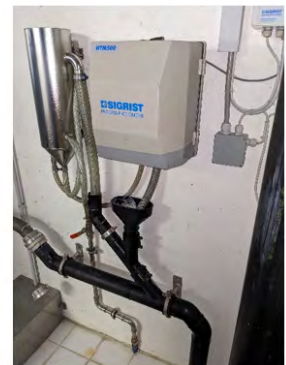
4.7 Traitement

Partie d'ouvrage	Point de contrôle	Défaut / non-conformité / optimisation	Intervention à planifier
Traitement	Chloration	Pas de mesure du chlore résiduel dans la fosse de pompage	Installation d'une sonde dans la cuve
	Chloration	Diminution de la teneur en chlore de la javel stockée longtemps	Installation d'un électrolyseur

Dans ces conditions, en l'absence de boucle de rétro-action appropriée pour déterminer l'adaptation du dosage de chlore en entrée de station, le temps de contact devient trop court et mériterait d'être réévalué afin que la référence pour le dosage soit représentative d'une eau stabilisée. A rappeler aussi que le taux de chlore en sortie de station fait régulièrement l'objet de non-conformités en raison de dépassements de la valeur maximale (0.1 mg/L). »

En outre et à l'heure actuelle, le chlore est livré sous forme de palettes de bidons de javel, titrée à 6%, à l'administration communale de St-Blaise où ils sont stockés. Cette manière de faire nécessite beaucoup de manutention, le lieu de stockage n'est pas vraiment approprié et avec le temps la javel se dégrade. Pour ces raisons, il est prévu d'installer un électrolyseur pour produire le chlore, de manière fiable et sécurisée, directement dans la station à base de sacs de sel.

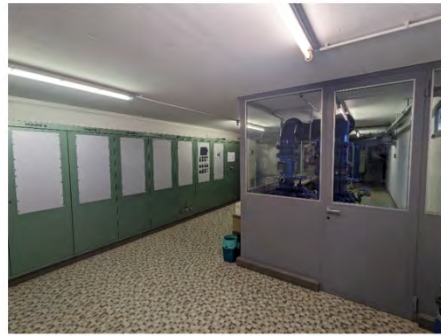
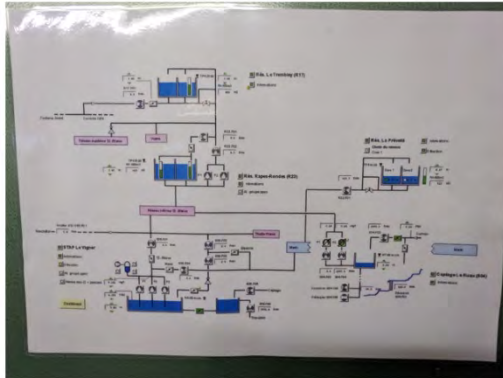
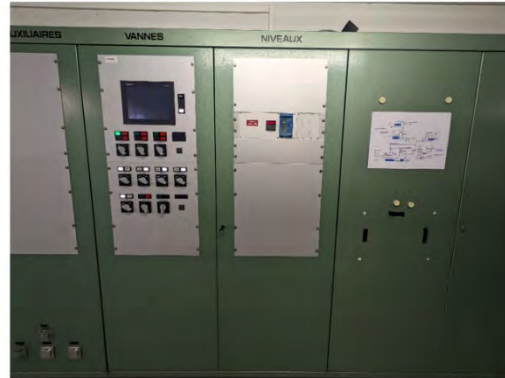
4.8 Télégestion

Partie d'ouvrage	Point de contrôle	Défaut / non-conformité / optimisation	Intervention à planifier
Télégestion	Automates	Programmation des nouveaux équipements	Engineering MCRG

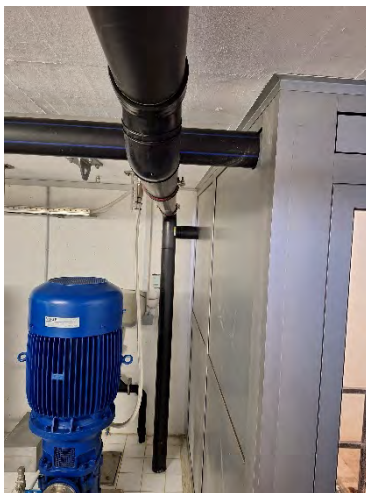
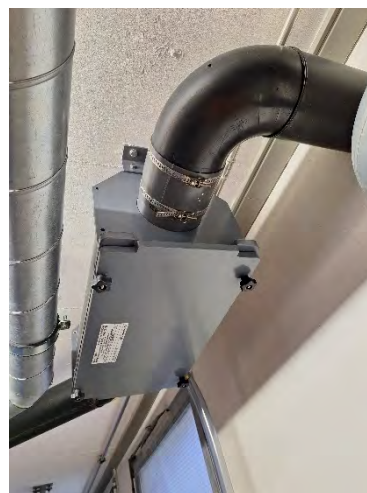
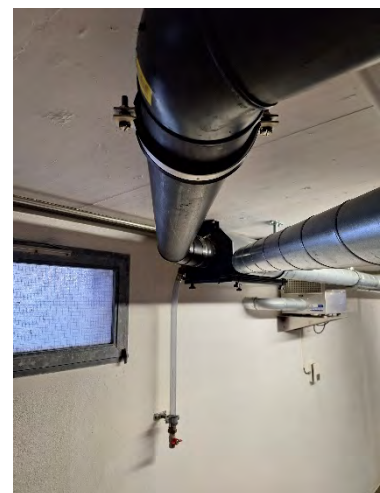
4.9 Aération / déshumidification

Partie d'ouvrage	Point de contrôle	Défaut / non-conformité / optimisation	Intervention à planifier
Aération / déshumidification	Aération	Aération combinée cuve / chambre de rassemblement avec un seul filtre	Remplacement du filtre actuel Aération indépendante pour la cuve

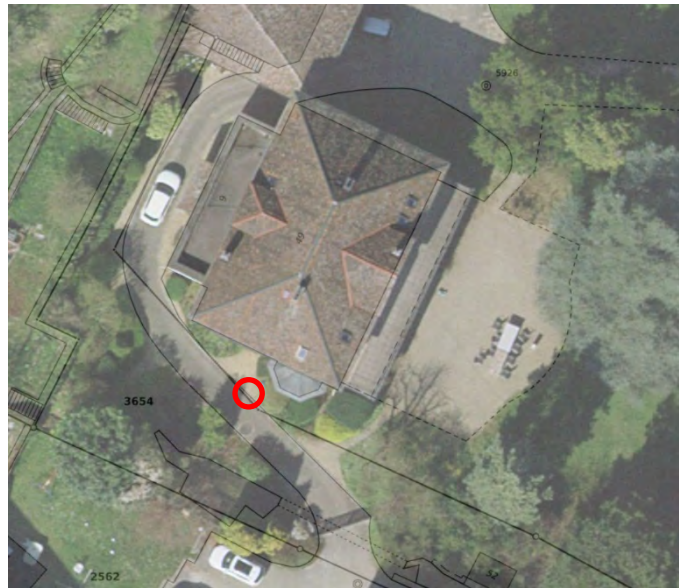
Située dans l'allée carrossable du BF 3654, cette chambre n'est pas conforme et vu sa situation actuelle, il n'est pas envisageable d'atteindre les exigences de la SSIGE (accès pied sec, couvercle rehaussé, champignon Inox, ...)

En revanche, comme mesure à court terme, il est prévu de la sécuriser au maximum pour prévenir des risques (couvercle étanche, aération filtrée, suppression des tuyaux d'origine ou de destination inconnues).
